1-STEINS TEGLSKORSTEINS BRANNMOTSTAND.  
EN LABORATORIEUNDERSØKELSE VEDRØRENDE  
TEMPERATURER PÅ BRENNBART MATERIALE  
SOM MONTERES INNTIL SKORSTEINEN.

SEPTEMBER 1988

NORGES BRANNTÉKNISKE LABORATORIUM

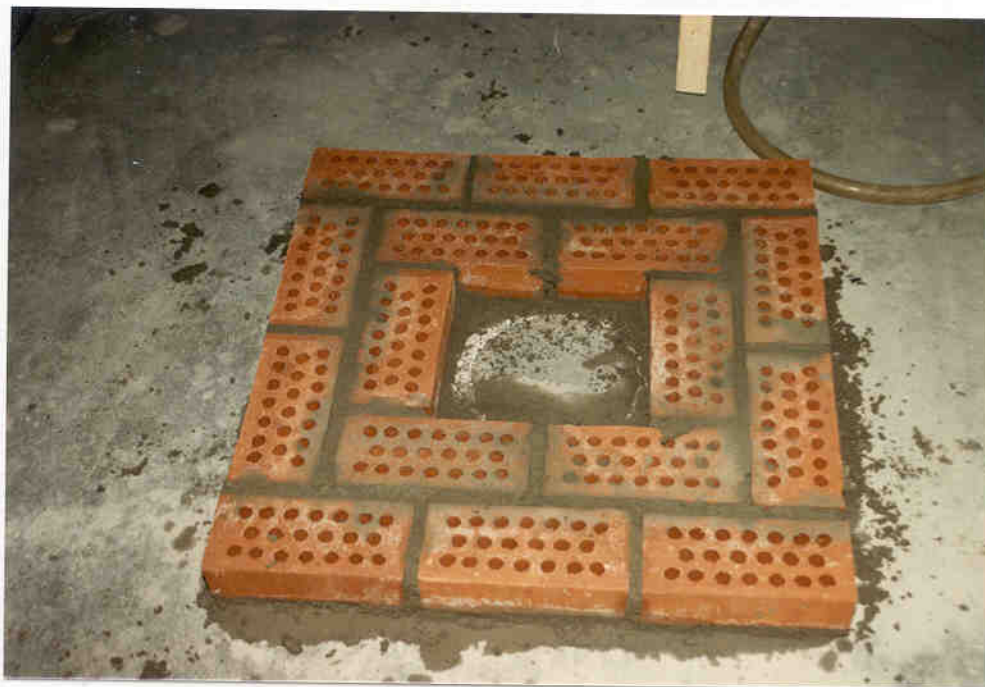
Fig. 3: Skift 1 fra oppmuring av pipen.

Teglsteinen var hulltegl med 20 hull med diameter 19 mm. Teglpipens ytre mål var 700 x 700 mm. Pipeløpets mål var 250 x 250 mm. Fig. 3 og 4 viser hvordan sjiktene for pipen ble murt. Bjelkelagene ble bygd opp av 7"x3" plank med 19 mm sponplate i gulv og 10 mm sponplate i tak. Mellom gulv og takplate ble det benyttet 170 mm steinull. Veggene ble bygd opp av 6" x 2" plank og med 10 mm sponplater med mellomliggende 150 mm steinull.

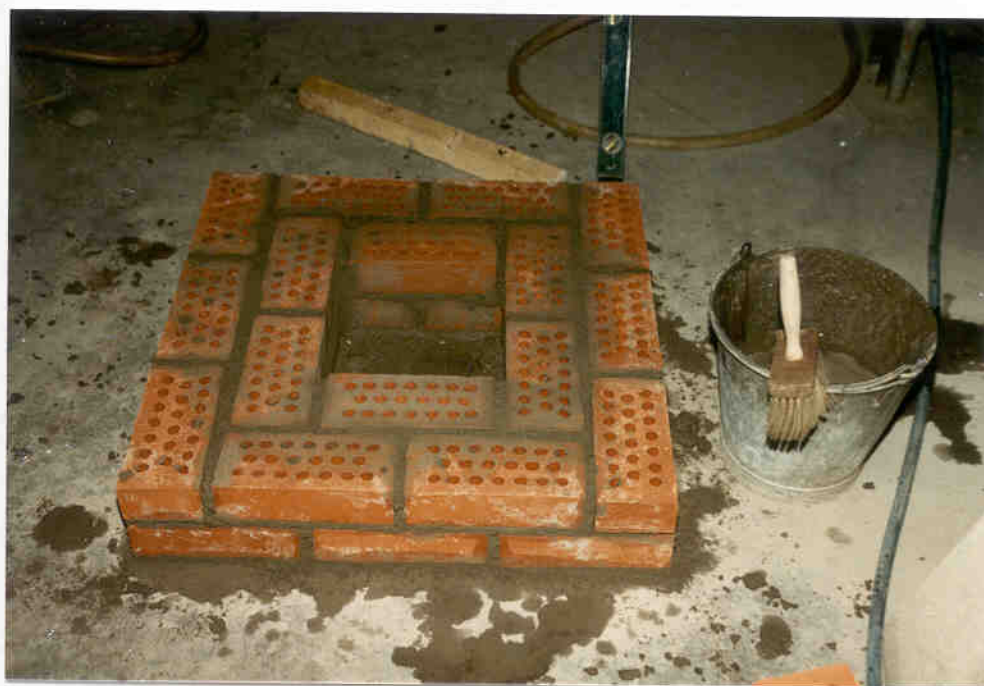
Fig. 4: Skift 2 fra oppmuring av pipen.

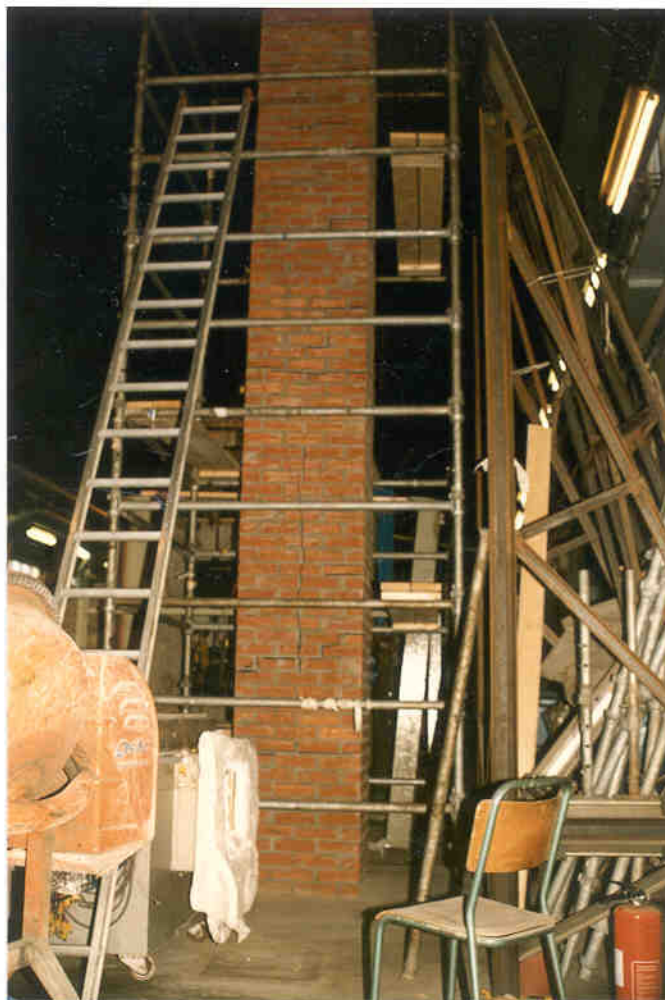
Foto 3: Pipens høyre side i hel høyde. Foto tatt etter at alle temperaturbelastninger i røykgassen var avsluttet.

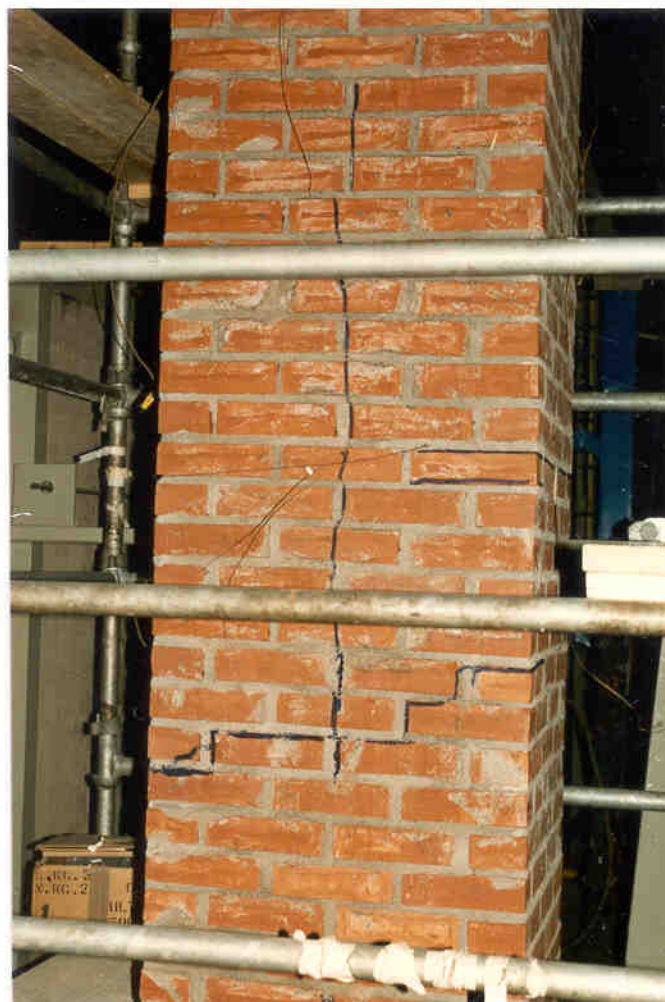
Foto 4: Pipens høyre side ved Nivå A. Foto tatt etter alle temperaturlastninger i røykgassen.

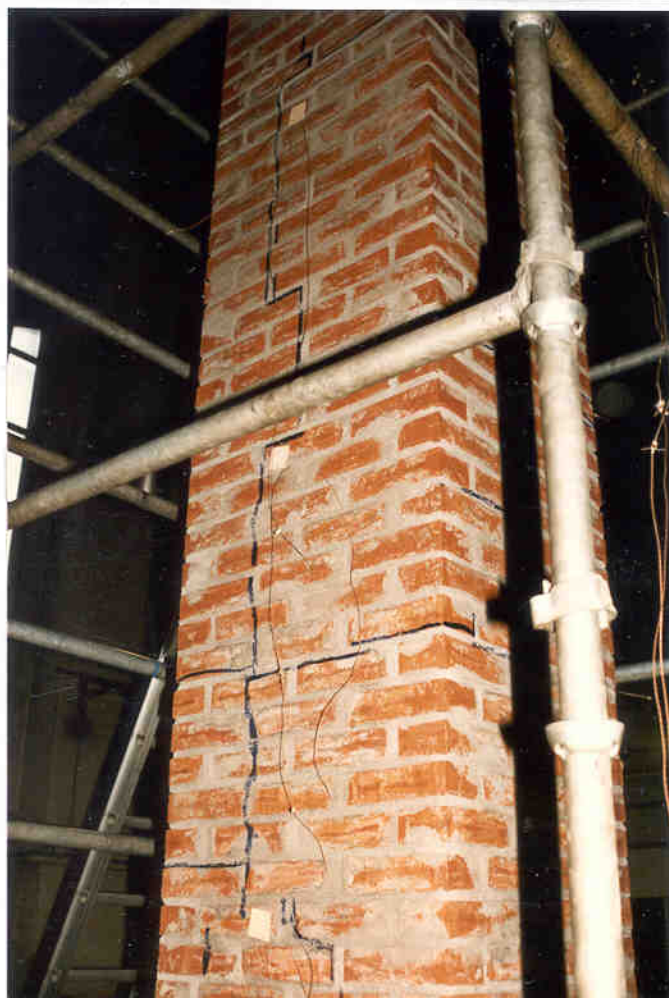
Foto 6: Pipens bakside  
fra Nivå C til Nivå E.  
Foto tatt etter at  
alle temperaturbelast-  
ninger i røykgassen  
var avsluttet.

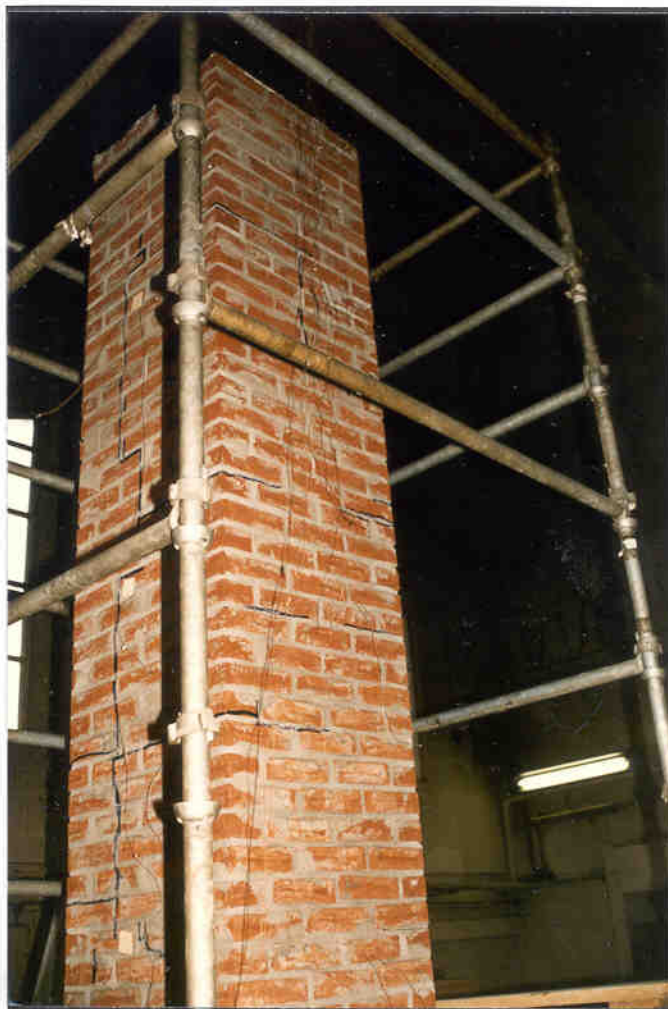
Foto 7: Pipens venstre og bakside fra Nivå C til topp pipe. Foto tatt etter at alle temperaturlastninger i røykgassen var avsluttet.

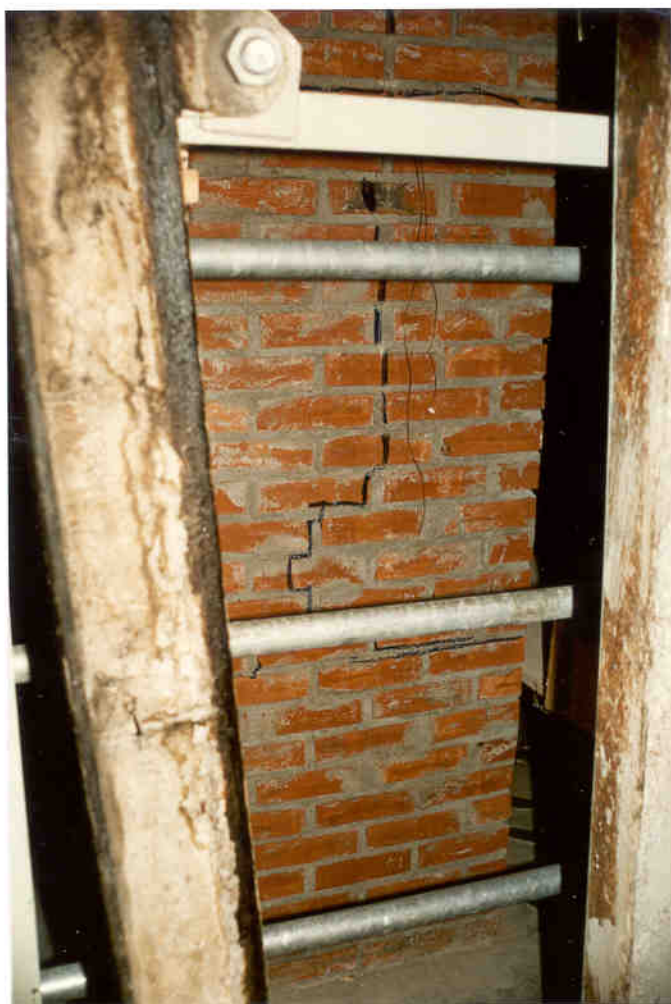
Foto 9: Pipens venstre side ved Nivå A. Foto tatt etter at alle temperaturlastninger i røykgassen var avsluttet.

Etter at prøvningen var avsluttet ble det registrert 4 mm sprekk på pipens venstre side ved Nivå A. Størrelsen på sprekken viser nødvendigheten med god kontroll etter at en teglpipe har vært utsatt for pipebrann. En sprekk på denne størrelse kan under senere ugunstige forhold med varierende trykkforhold i pipen forårsake utslipp av gass og partikler. På grunn av horisontal sprekkdannelse rundt hele pipen bør en også være oppmerksom på den konstruktive stabiliteten av pipen.
