# SINTEF RAPPORT

**Analyse av bussbranner i Norge i fireårsperioden 1997-2000**

**Statens Vegvesen, Transportbedriftenes Landsforening (TL)**

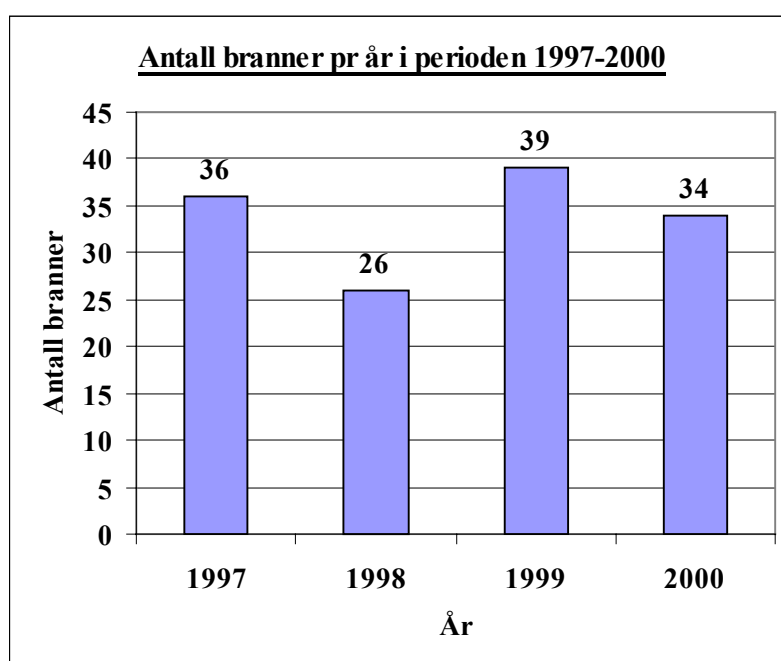
Figur 2.1: Diagram viser fordelingen av antallet bussbranner pr år i 1997-2000 i henhold til politirapporter bussbranner /2/.

Det fremgår av figur 2.1 at antall politirapporter bussbranner i fireårsperioden 1997-2000 svinger mellom 26 (i 1998) til 39 branner (i 1999), med et gjennomsnitt på ca 34 branner pr år i perioden, eller totalt 135 bussbranner i fireårsperioden. 124 av brannene har politiet rykket ut til, mens 11 bussbranner ble etterforsket av kun bussleverandør eller busselskapet.

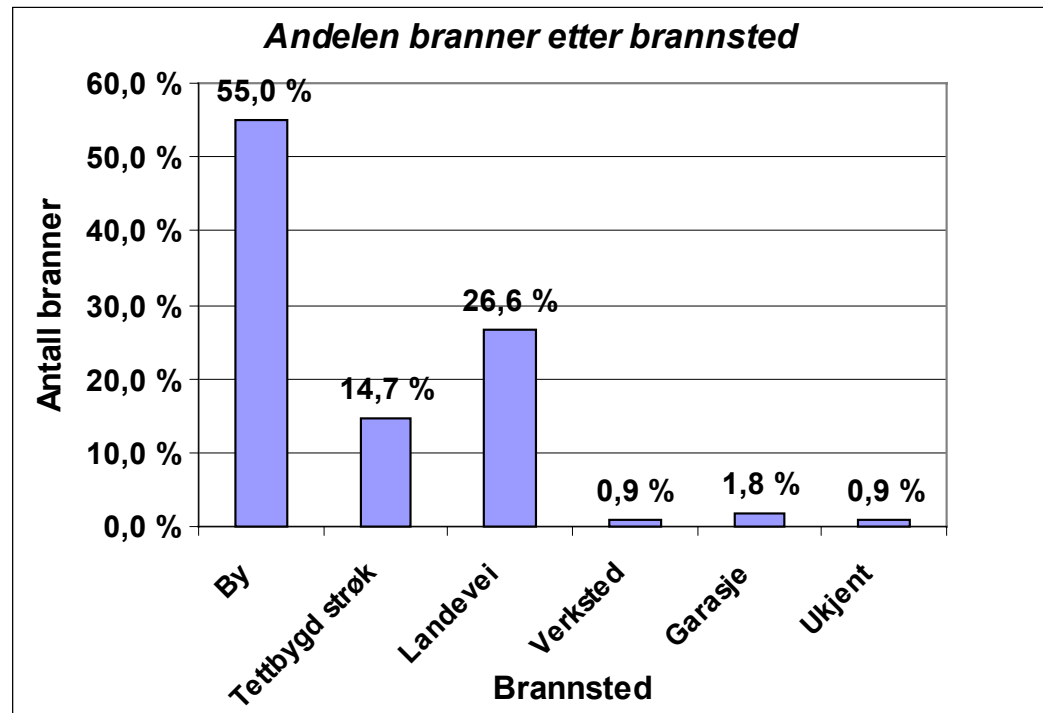
Figur 2.2: Diagram som viser fordelingen av bussbrannene i perioden 1997-2000 etter brannstedet.

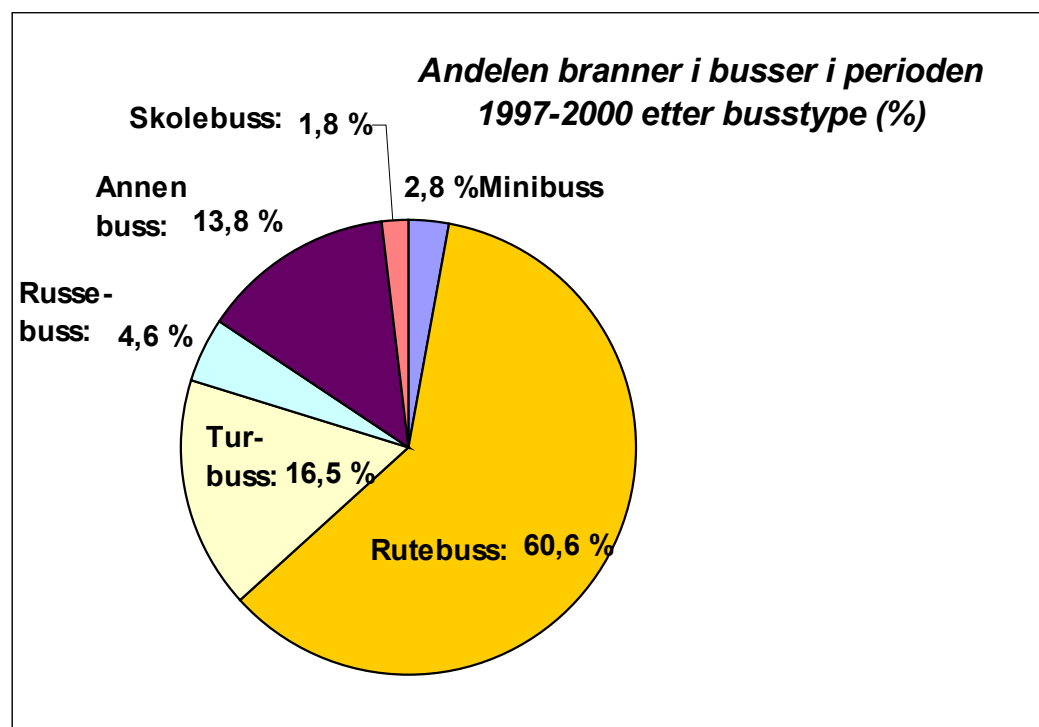
Figur 2.3: Diagram som viser fordelingen av bussbrannene i perioden 1997-2000 etter busstype.

Figur 2.3 viser fordelingen av bussbrannene i perioden avhengig av busstype, det vil si om bussen var en minibuss, rutebuss, turbuss, russebuss, skolebuss, trolleybuss eller annen buss.

Vi viste i forrige avsnitt at 55 % av bussbrannene skjedde i by. Hele to tredeler av brannene i rutebusser er relatert til bykjøring.

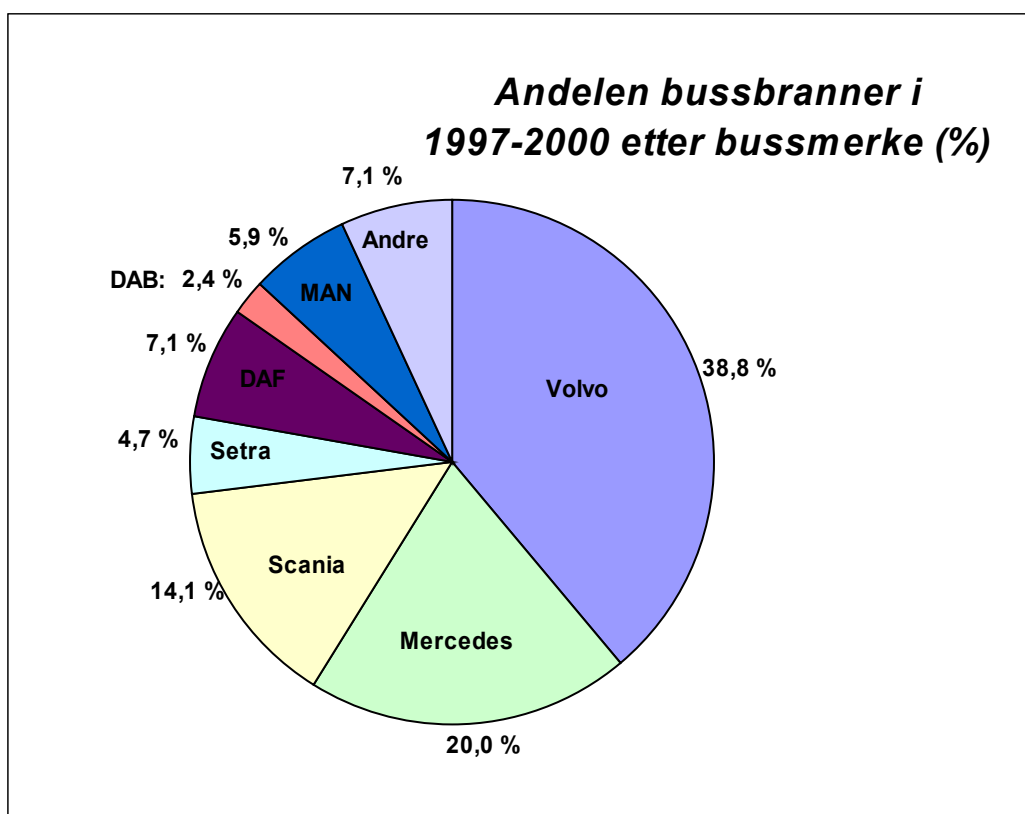
Figur 2.4: Fordelingen av bussbrannene i perioden 1997-2000 etter bussmerket i % av det totale antallet bussbranner i perioden hvor dette var oppgitt, det vil si 85 branner.

Undersøkelser av bussbranner i Sverige gjennomført av AB Svensk Bilprovning, viste følgende tall: 43 % Volvo, 21 % Scania, 16 % Mercedes, 3 % andre og 4 % ukjent bussmerke. Tilsvarende tall for Norge fra denne undersøkelsen av 109 bussbranner, når vi også inkluderer bussbrannen med ukjent merke, blir 30 % Volvo, 16 % Mercedes, 11 % Scania, 21 % andre busser og 22 % ukjent.

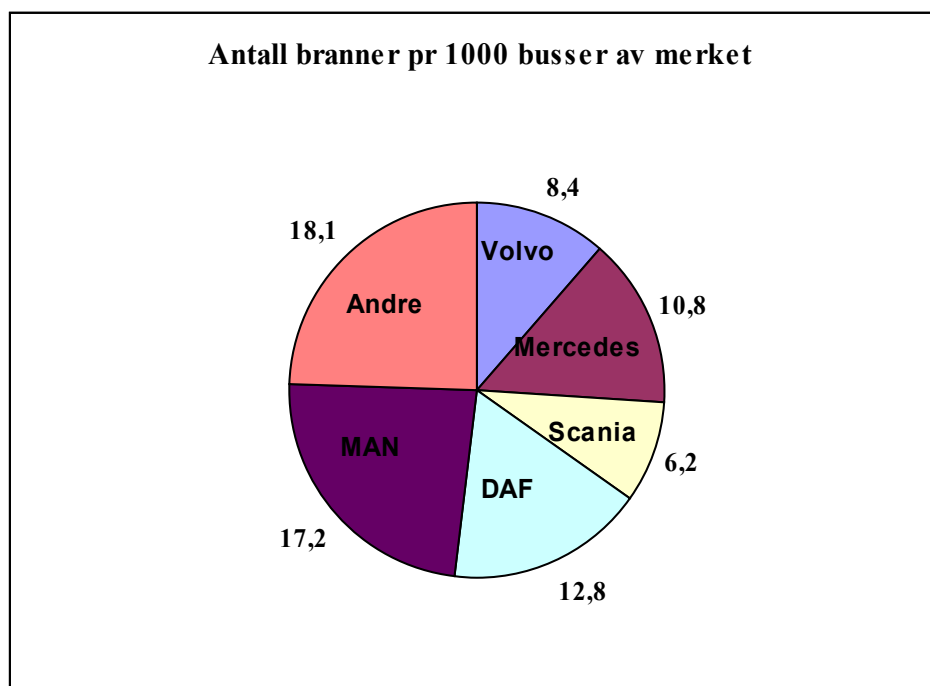
Figur 2.4b: Antall bussbranner pr tusen busser av merket. (Antallet busser med mer enn 25 seter av hvert bussmerke pr 31.12.98 var følgende: Volvo 3916, Mercedes: 1385, Scania: 1929, DAF: 467, og MAN: 290 /3/.)

Figur 2.4b viser antallet branner pr 1000 busser med mer enn 25 seter av hvert bussmerke. Vi ser her at denne "relative hyppigheten" av bussbranner er lavest for busser av merket Scania, med 6,2 branner pr tusen busser, etterfulgt av Volvo (8,4), Mercedes (10,8), DAF (12,8), MAN (17,2) og andre bussmerker (18,1 branner). For merkene DAF, MAN og andre bussmerker, hvor antallet registrerte busser er lavt, er utvalget for lite til at de beregnede verdiene kan karakteriseres som statistisk holdbare for det aktuelle merket.

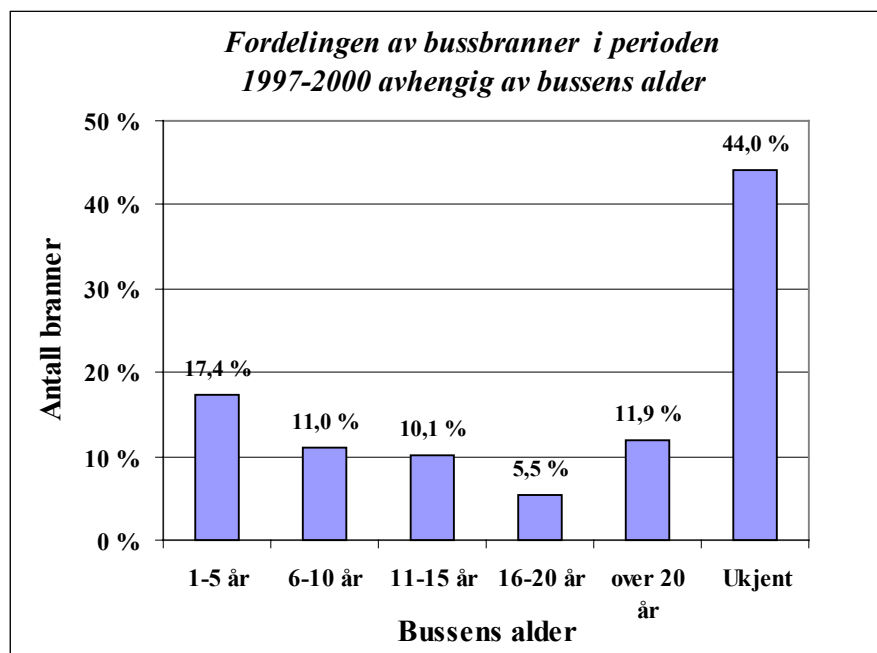
Figur 2.5: Diagram som viser fordelingen av bussbrannene i perioden 1997-2000 etter fem aldersintervall..

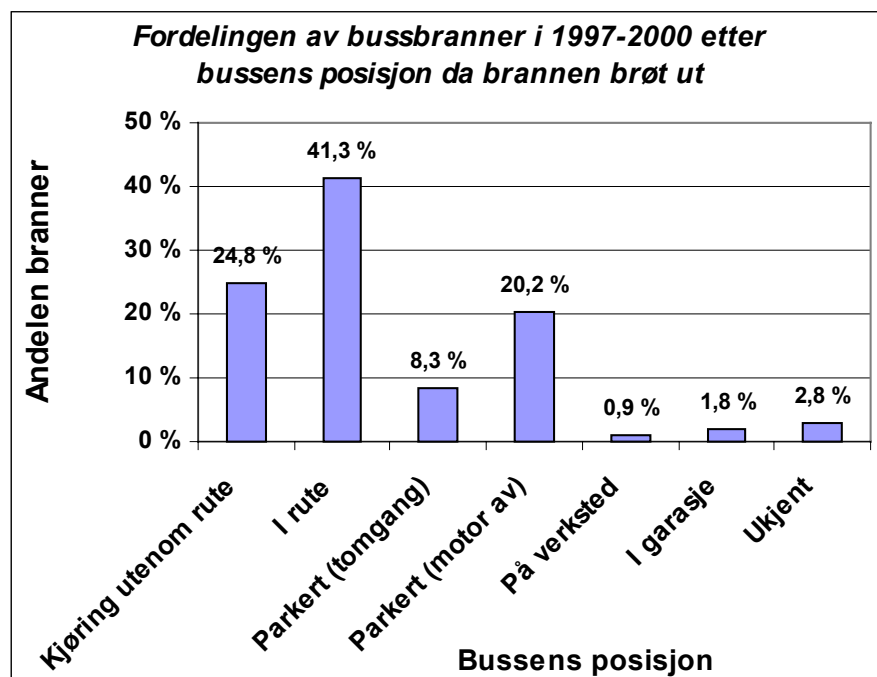
Figur 2.6: Diagram som viser fordelingen av bussbranner i perioden 1997-2000 etter bussens situasjon da brannen brøt ut.

I 8,3 % av brannene var bussen parkert, men motoren gikk på tomgang, mens i 20,2 % var bussen parkert med motoren av.

I 2,8 % av bussbrannene var bussens situasjon ukjent da brannen oppstod. Ingen av de gjennomgåtte bussbrannene oppstod som følge kollisjon, utforkjøring eller annet uhell.

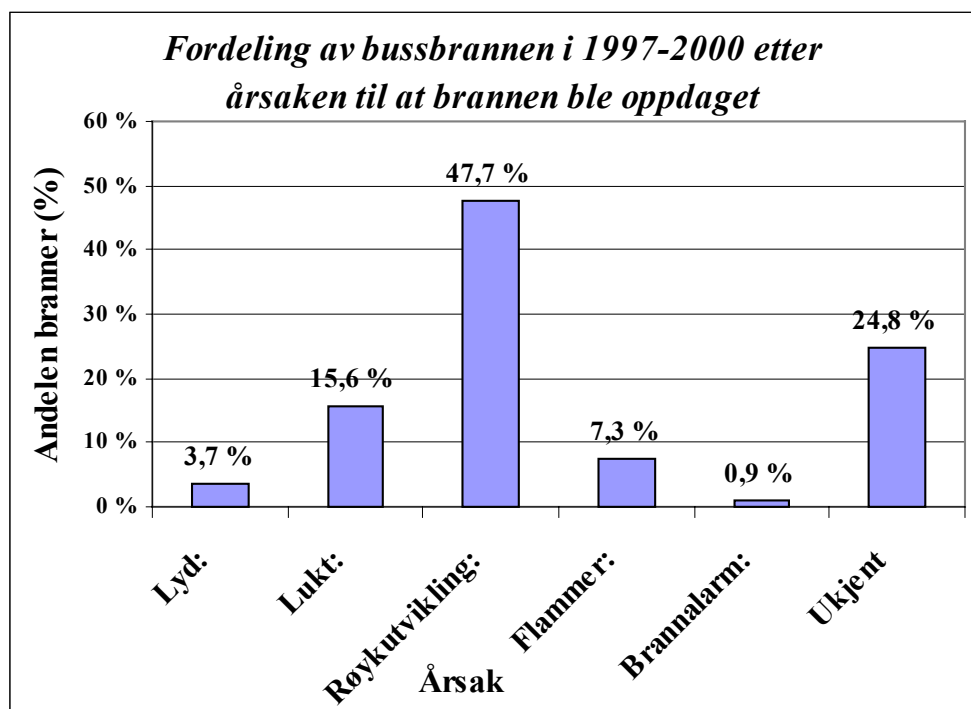
Figur 2.7: Diagram som viser fordelingen av bussbrannen etter hvordan brannen i bussen ble oppdaget.

Figur 2.7 viser fordelingen av bussbranner etter hvordan brannen i bussen ble oppdaget (lyd, lukt, røyk, flammer). Det fremgår av figuren at de aller fleste av bussbrannene, det vil si nesten halvparten av 109 bussbranner, ble oppdaget på grunn av røykutvikling. Bare 3,7 %, 15,6 % og 7,3 % av brannene ble oppdaget på grunn av henholdsvis lyd, lukt og flammer. I 24,8 % av brannene (eller i 27 branner) var det ikke opplyst i politidokumentene hva som var årsaken til at brannen ble oppdaget.

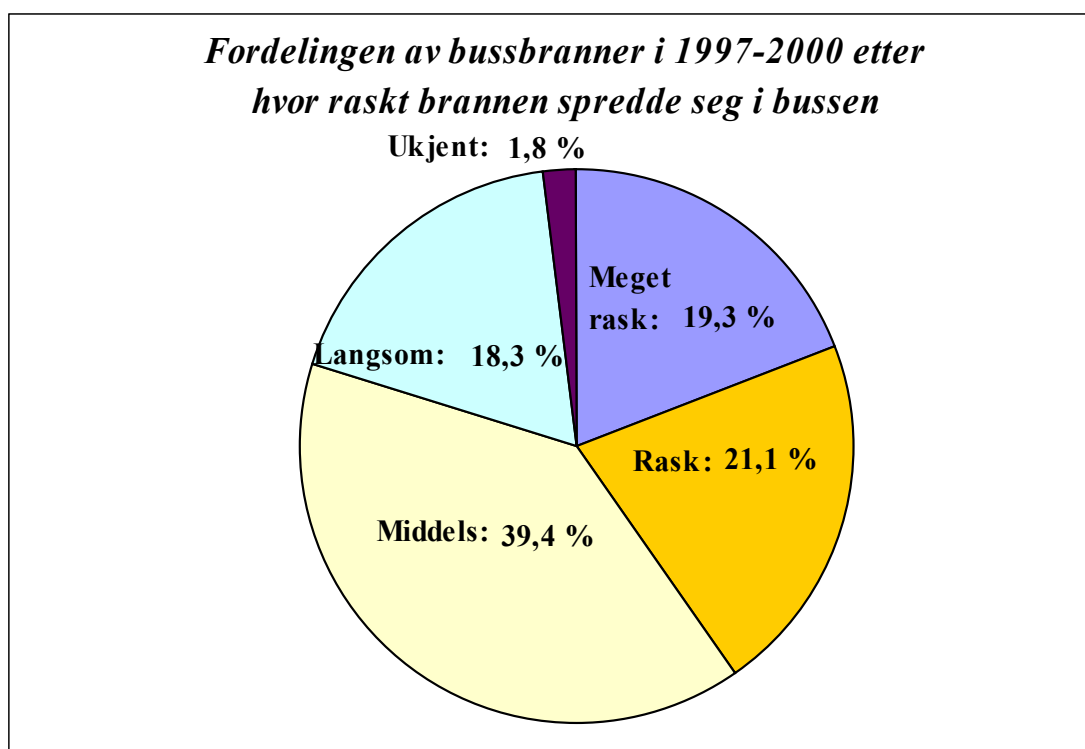
Figur 2.8: Diagram som viser fordelingen av bussbrannen etter hvor raskt brannen i bussen spredde seg.

<sup>1</sup> Med *meget rask* brannspredning menes branner hvor brannen medførte mer eller mindre fullstendig overtenning av bussen i løpet av kort tid. Med *rask* brannutvikling menes at brannen spredde seg forholdsvis raskt, men at det fremgikk at bussen ikke ble overtent i løpet av meget kort tid. Branner med *middels* brannutvikling blir her definert som branner som hadde vart en stund, uten at brannskadene ble rapportert til å være omfattende. *Langsom* brannutvikling ble definert som branner som i liten grad spredde seg utover arnestedet for brannen, eller at brannen slokket av seg selv. Elektriske branner som slokket av seg selv da sjåføren slo av hovedbryteren, er også inkludert i denne kategorien brannutvikling.

Figur 2.8 viser fordeling av bussbrannene etter brannutviklingen i bussen (meget rask<sup>1</sup>, rask, middels, langsom). I de fleste bussbrannene, det vil si 39 % av bussbrannene, virket brannutviklingen å være *middels rask*. Noe mindre er andelen der brannutviklingen enten var *meget rask* (19 %) eller *rask* (21 %). Meget rask brannutvikling oppstod som regel i tilfeller hvor det oppstod en betydelig diesellekkasje i motoren. I 18 % av brannene virket det som om brannutviklingen hadde vært *langsom*, og for 2 % av brannene var brannutviklingen ukjent. Branner med langsom eller middels rask brannutvikling oppstod i første rekke i forbindelse med branner med elektrisk årsak.

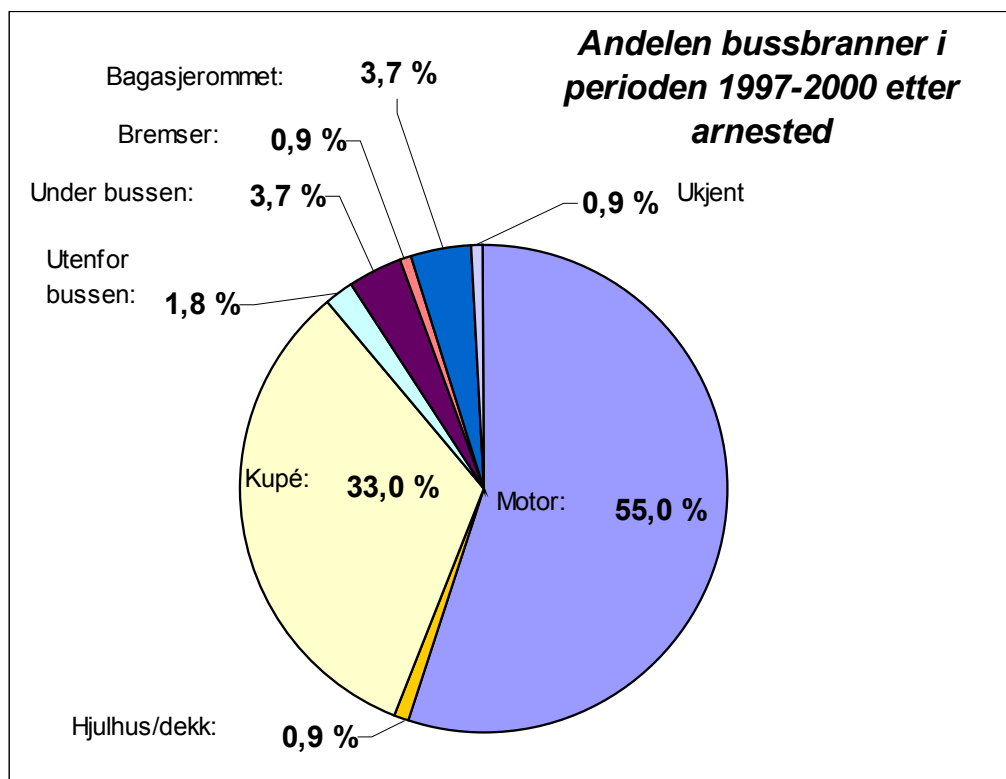
Figur 2.9: Fordeling av bussbrannene etter arnestedet for brannen (motorrom, kupé, bagasjerom etc).

Figur 2.9 viser fordelingen av bussbrannene etter arnestedet for brannen, det vil si om brannen oppstod i bussens motorrom, kupe, bagasjerom etc. Det fremgår her at over halvparten (55 %) av bussbrannene oppstod brannen i motorrommet, mens hver tredje brann oppstod et eller annet sted i kupeen. 4 % av brannene oppstod enten i bagasjerommet eller under bussen<sup>2</sup>.

<sup>2</sup> Ett tilfelle hvor et Webasto varmeapparat hadde antent noe tørt gress, ett annet hvor brannen hadde startet i batterikassen under bussen og en brann som hadde startet på grunn av at håndbrekket hadde stått på.

I de tilfeller hvor brannen oppstod *under* bussen (4 branner) var årsaken enten bremsene, drivstofflekkasje eller varmeapparat. Hvis brannen oppstod *utenfor* bussen, var det ofte på grunn av kortslutning i det elektriske anlegget på taket som var årsaken (for eksempel på en trolleybuss).

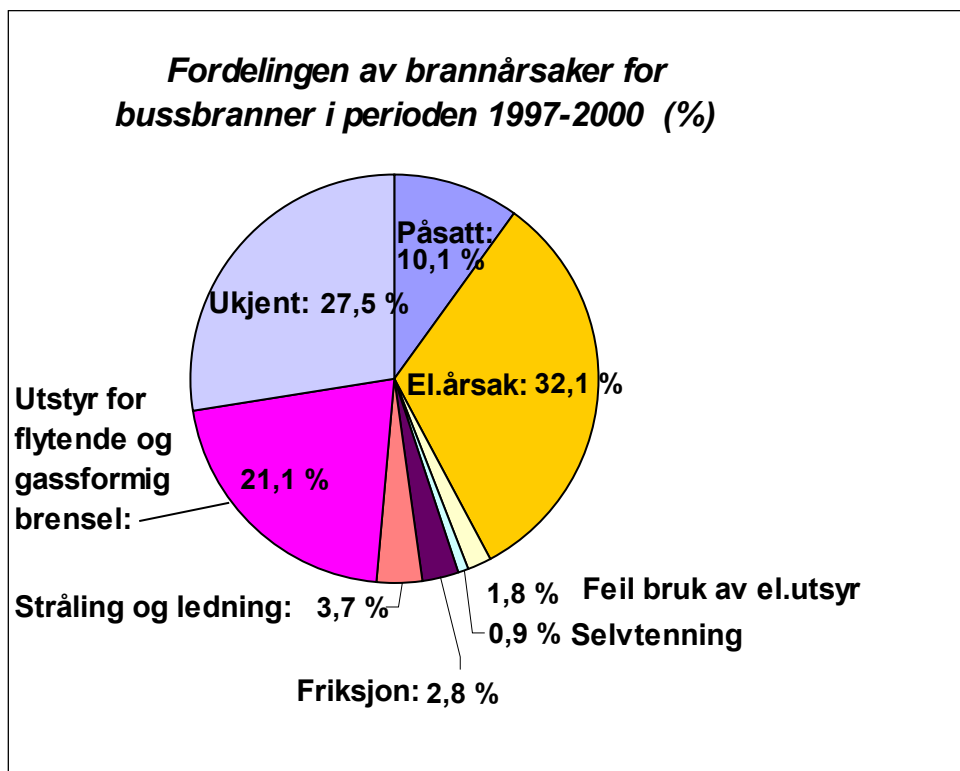
Figur 2.10: Fordeling av bussbranner i fireårsperioden 1997-2000 etter brannårsaken.

Det fremgår av tabellen at den brannårsak som forårsaker nest flest branner, etter *elektrisk årsak*, faller inn under "*ukjent årsak*" eller under "*annet*". *Elektrisk årsak* utgjør klart den største gruppen med 32,1 %. Deretter følger *utstyr for flytende og gassformig brensel*, med ca 21,1 % av brannene. De fleste branner som faller inn under førstnevnte gruppe, skyldes drivstofflekkasje (21 av 23 branner), men lekkasje av hydraulikkolje og motorolje var brannårsaken i en bussbrann hver. Videre fremgår det av tabellen at 10,1 % av brannene var påsatt.

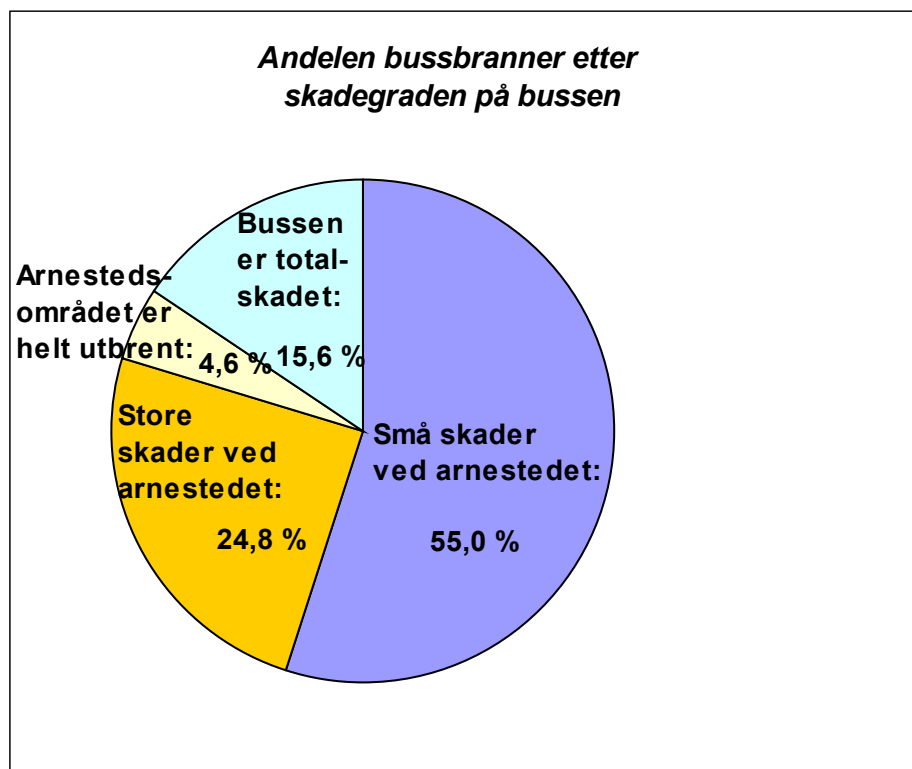
Figur 2.10: Fordeling av bussbrannene i fireårsperioden etter graden av brannskadene på bussen.

Figur 2.9 viser fordeling av bussbrannene etter graden av brannskader på bussen. Det fremgår her at brannskadene var begrenset til relativt små skader ved arnestedet i over halvparten (55 %) av brannene. Videre at det var relativt store skader ved arnestedet i hver fjerde brann, og at arnestedet var helt utbrent i 4,6 % av brannene. I 15,6 % av brannene var bussen mer eller mindre helt utbrent.

På grunnlag av disse tallene kan en fastslå at brannskadene generelt var temmelig små og ubetydelige i over halvparten av bussbrannene, men at bussen ble totalskadet i nesten hver sjette bussbrann.
